## Estudio de las vibraciones generales presentes en las plataformas metálicas industriales.

Raúl Baqués Merino <sup>1</sup>  
Arlién Rodríguez Betancourt <sup>1</sup>

<sup>1</sup> Instituto Nacional de Salud de los Trabajadores, La Habana, Cuba.

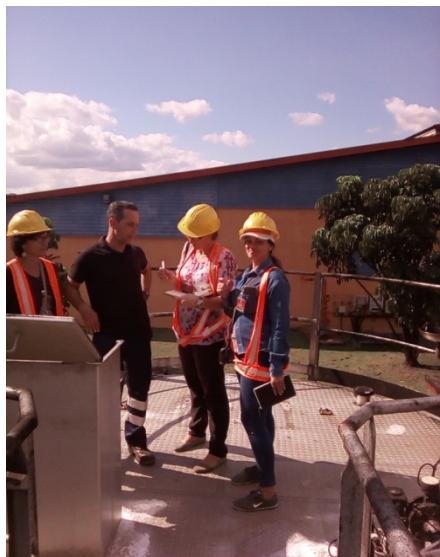
**Figura 1. PMI en una Destilería de ron. Piso de chapas de acero.**

Las tres PMI estudiadas tienen semejanzas estructurales y características constructivas análogas: armaduras ortogonales conformadas por vigas I, pisos ligeros construidos con planchas metálicas o por rejillas, circulación vertical del aire por convección a través de la estructura, y un empleo combinado de pernos y de la soldadura termoplástica en los empalmes.

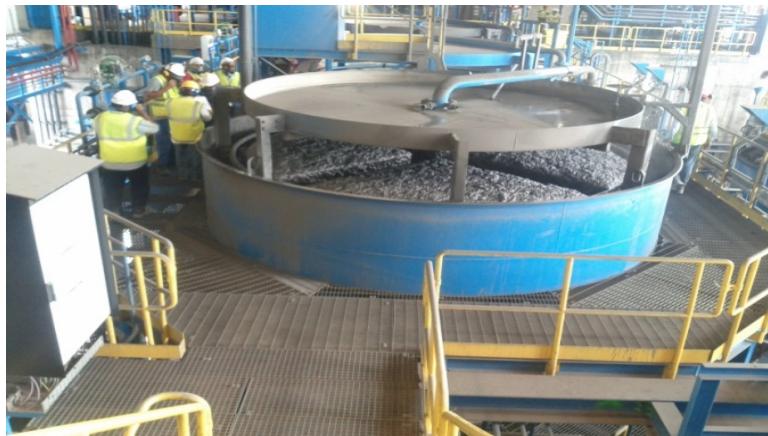
**Figura 2. Centrífuga sobre una PMI, piso tipo rejilla, en una Planta de Procesamiento de Minerales.**
